NOTA TÉCNICA

Riesgo geológico para el patrimonio histórico. Ejemplos del centro histórico de la ciudad de San Luis Potosí

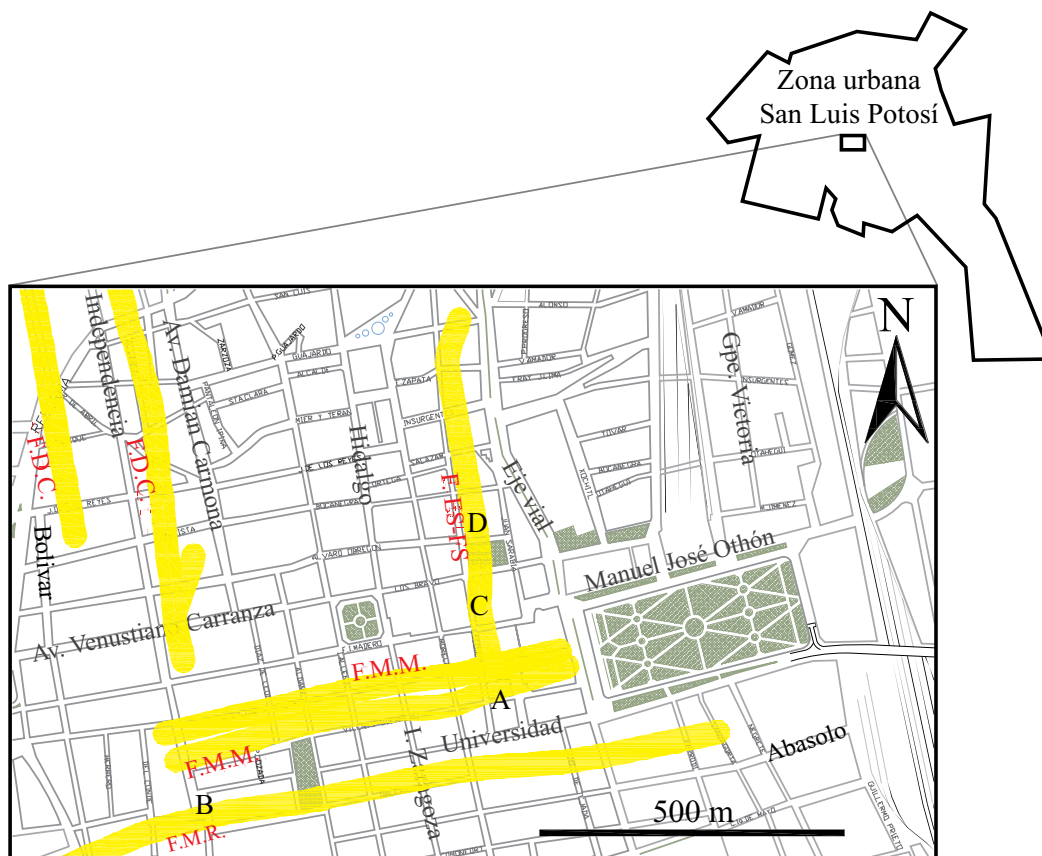
Figura 1. Localización de las fallas y sus áreas de influencia (amarillo) que afectan el centro histórico de San Luis Potosí, así como localización de los edificios afectados. FMM-Falla Museo de la Máscara; FMR-Falla Museo Regional; FES-FS-Falla Iglesia del Espíritu Santo – Museo Federico Silva; FDC-Sistema de Fallas Damián Carmona. A: Museo de la Máscara; B: Museo Regional; C: Iglesia del Espíritu Santo y D: Museo Federico Silva.

del Museo. Estas grietas presentan movimiento de torsión y, con objeto de monitorear la actividad del agrietamiento, se colocaron testigos. Éstos se rompieron en el transcurso de algunas semanas, comprobándose el movimiento activo del agrietamiento. En el exterior del edificio del Museo, el agrietamiento también se manifiesta como expresión tanto del sistema de fallamiento E-W como del sistema NW-SE, observándose además el salto vertical de éstos (Figura 1).

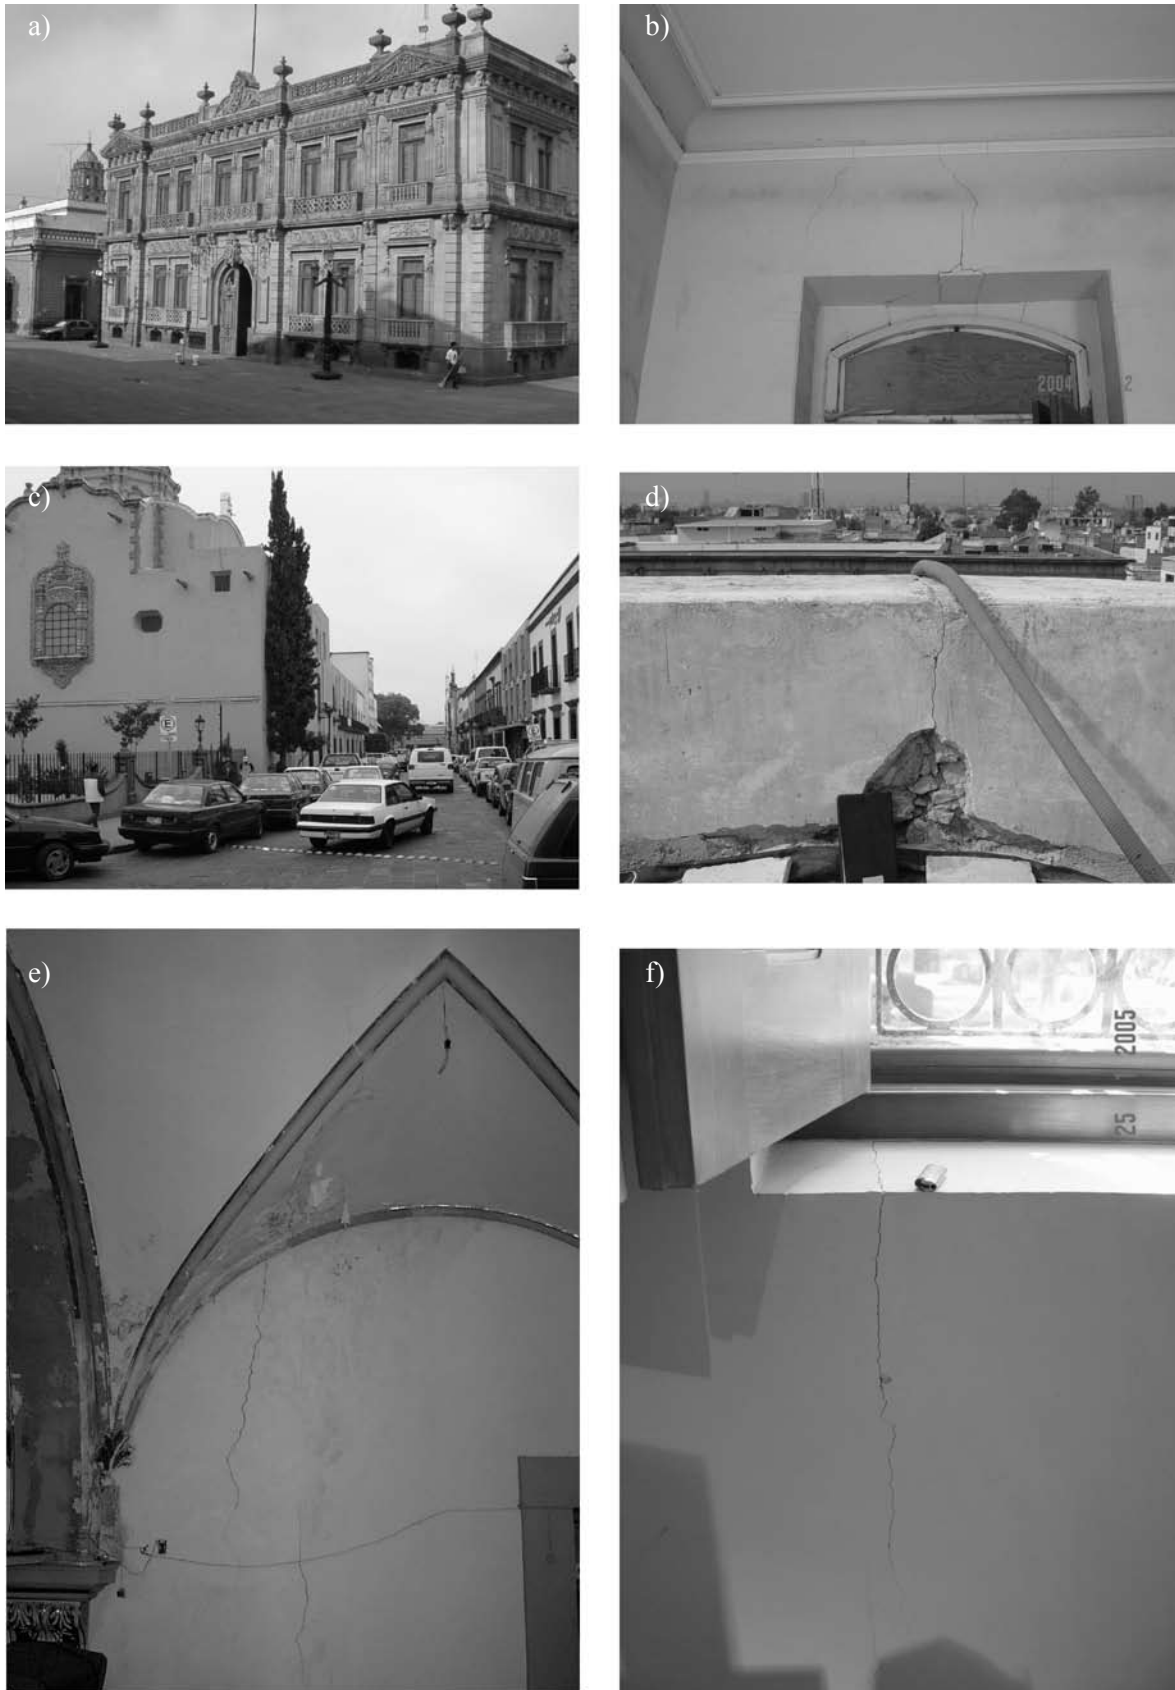
El edificio del Museo de la Máscara se encuentra ubicado entre las calles de Escobedo y Villerías al W y E, e Iturbide y Guerrero al N y S, respectivamente, en la Zona Centro de la ciudad. Las grietas que se presentan se asocian al sistema de fallas geológicas W-E y NW-SE, que cruzan el Centro Histórico de San Luis Potosí (Figuras 1 y 2). Aparentemente, el edificio vecino, conocido como Teatro de la Paz, está siendo afectado por estas mismas estructuras, aunque de manera más leve. La orientación preferencial de las grietas es N 80°-85° E, aunque también existen agrietamientos con rumbo N 10°-20° W, con inclinación hacia el SE (Mata-Segura *et al.*, 2004). El agrietamiento se manifiesta en los pisos, en los techos y en las paredes de diferentes áreas del Museo. Las grietas presentan desplazamientos desde varios milímetros hasta 1 cm. Existe hundimiento del piso que se encuentra en el pasillo enfrente de la Sala 2, que se observa también en la puerta de la dirección del Museo y cuya orientación puede corresponderse con el sistema de fallas NW-SE (Figura 2B). También se pudo observar agrietamiento en las oficinas de Telégrafos, ubicadas en el mismo edificio

Figura 2. Edificios históricos del centro de San Luis Potosí y sus afectaciones. a) y b) Fachada y agrietamiento del Museo de la Máscara; c) y d) Frente principal del Museo Regional y agrietamiento en la azotea del mismo; e) Agrietamiento extremo en la nave de la Iglesia del Espíritu Santo y f) Fracturamiento incipiente en el Museo Federico Silva (Localización ver Figura 1).

W-E. La inclinación general de estas grietas es de 80° al SE, son localmente verticales, y también se manifiestan grietas con inclinación hacia el NW. Otra característica de estas grietas es que no se manifiestan en los pisos de la planta baja del Museo y la Capilla, sin embargo son bien reconocibles en la azotea de la planta alta, cortando la parte superior de las ventanas y paredes (Figura 2D). El desplazamiento de las grietas es mínimo, en el orden de milímetros y, debido al corto registro histórico de su aparición, resulta difícil determinar si están actualmente activas. Los agrietamientos en el Museo Regional Potosino y Capilla de Aranzazú coinciden con la falla geológica detectada en el subsuelo en pozos de agua, así como por estudios de geofísica (gravimetría) realizados sobre las calles de Aldama y Vallejo. Sin embargo, el origen de estos agrietamientos podría estar asociado a las réplicas de los sismos ocurridos en años pasados (Gómez-González y Barboza-Gudiño, 2005). Ello, por el hecho que en esta zona el descenso del nivel freático no parece ser un factor determinante, a menos que existan fugas de agua que alimenten acuíferos “colgados” muy superficiales (Mata-Segura y López-Doncel, 2004).

Los principales daños observados en la iglesia son agrietamientos en diferentes espacios del edificio, entre los cuales están la notaría, el confesionario, el salón de reuniones, el comedor y la cocina, el área de coro, la azotea de la nave, las escaleras que dan a la segunda planta, y la torre de la iglesia (Figura 2e). La orientación de los agrietamientos es N 10°-15° W y su inclinación es de 80°-85° al SE.

Los agrietamientos, que algunas veces son de tensión, se presentan tanto en pisos como en paredes, techos y azoteas, con una anchura desde unos cuantos milímetros hasta algunos centímetros. La evidencia más notable de que los agrietamientos en la estructura de la iglesia están relacionados con una falla geológica es el desplazamiento vertical detectado en una capa de tepepate, observado

cuando se realizó una zanja sobre la calle de los Bravo para instalar nueva tubería de agua y drenaje. El agrietamiento que presenta el Museo Federico Silva es leve comparado con el que se observa en la Iglesia del Espíritu Santo, debido probablemente a que el edificio fue reconstruido recientemente (Figuras 1 y 2f). La orientación del agrietamiento en el museo al igual que en la iglesia (N 10° W), presentándose en las salas 1, 3, y 5 en la planta baja, y en la sala 7 y el auditorio en la planta alta. En la planta baja del museo, el agrietamiento se observa en el piso y su abertura es de algunos milímetros. En estas grietas se observan ramificaciones de la grieta principal. Otros ligeros agrietamientos se ubican en la planta alta en la zona que corresponde a las oficinas, y el agrietamiento se observa también en las paredes. El agrietamiento se puede seguir hacia el noreste del edificio del museo, hasta casi llegar a la Calle de Reforma y posiblemente continúa hacia el norte (Mata-Segura *et al.*, 2004).
